ИСПРАВНОЕ СОСТОЯНИЕ ОТМОСТКИ КАК ГАРАНТИЯ НОРМАЛЬНОЙ ЭКСПЛУАТАЦИИ ЗДАНИЙ И СООРУЖЕНИЙ

Крутикова М.В.,

Вятский государственный университет,

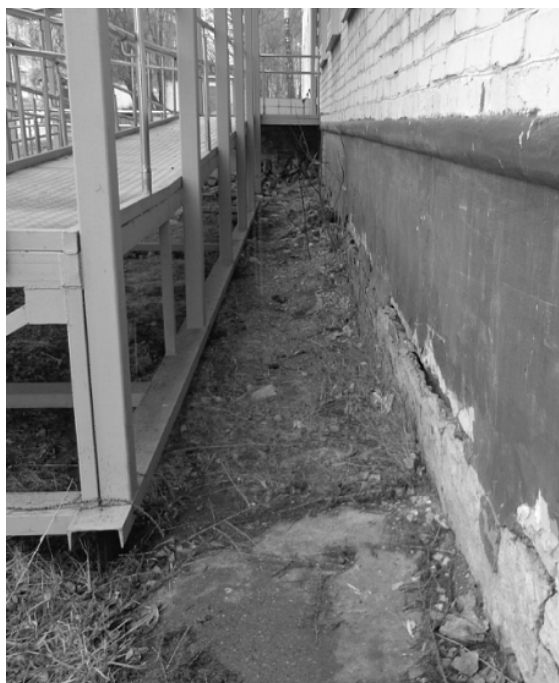
Грунты основания Центра дистанционного образования по ул. Лепсе из-за разрушавшейся в результате эксплуатации здания бетонной отмостки, много лет находились, во влажном состоянии, что в результате привело к осадке грунта и увлажнению материала фундамента и стен. Отмостка почти не защищала грунтовое основание и фундамент от проникновения влаги, о чем свидетельствует начавшееся разрушение цокольной части здания, разрушение большей части отмостки, прорастание травы, трещины на цоколе, отпадение штукатурного слоя цоколя (рис. 1). В результате реконструкции 2017-2018г. Дневник науки | www.dnevniknauki.ru | СМИ Эл № ФС 77-68405 ISSN 2541-8327

Рис. 1 - Центр дистанционного образования до реконструкции

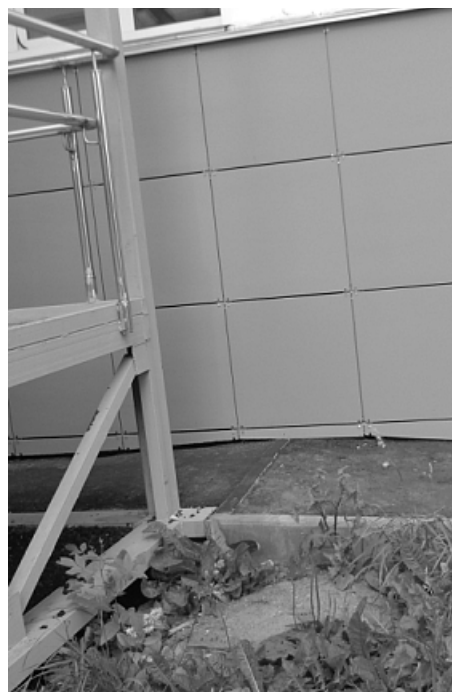
бетонную отмостку заменили на асфальтовую. Но работа была выполнена с дефектом – выгибом асфальтовой отмостки из-за коммуникаций, входящих в здание (рис. 2). Ликвидация этого дефекта требует не только снятия асфальтового слоя и качественного выполнения подготовки, но и перекладки вводов коммуникаций в здание, т.е. работа достаточно трудоемка.

Рис. 2 - Состояние отмостки и цоколя после реконструкции

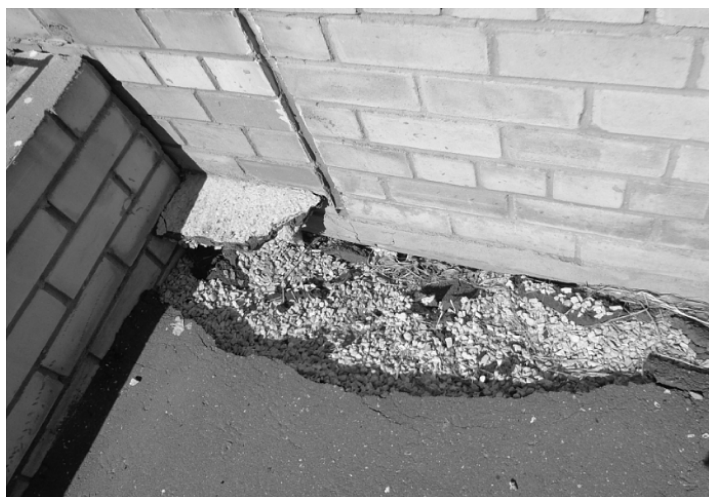
У жилого дома по ул. Мира, 31а (постройки 2010-х г.) произошел провал асфальтовой отмостки (рис. 3). Это повреждение вызвано недостаточным уклоном отмостки, в результате которого образовывалась долговременное скопление воды. Несколько лет происходило попеременное замораживание и оттаивание, поверхность отмостки постепенно разрушалась, что привело к последующему вымыванию подстилающих слоев подготовки и провалу отмостки.

Рис. 3 - Провал асфальтовой отмостки

Такое повреждение отмостки привело к увлажнению стен подвала и грунта основания, развитию плесени. Для ликвидации этого повреждения необходимо восстановить и слои подготовки, и асфальтовое покрытие. Для предотвращения появления подобных дефектов контроль полученных уклонов в процессе производства работ должен осуществляться не только производителем, но и технадзором, а в дальнейшем с профилактической целью управляющей организацией.

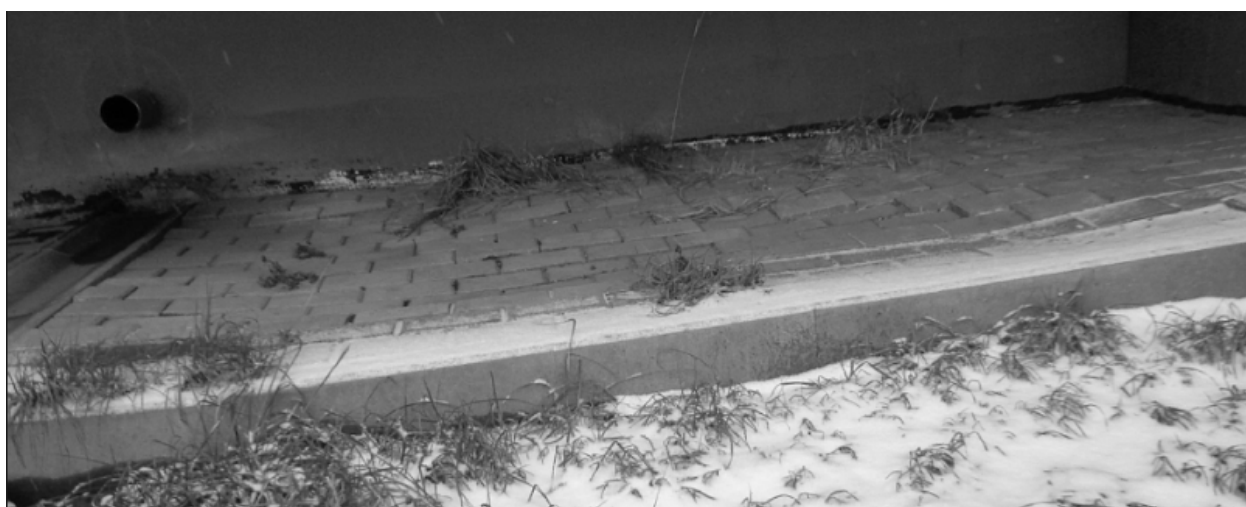
Рис. 4 - Ж.к. «Малахит» ул. Московская

Жилой комплекс «Малахит» возведен в 2016г. на сваях в глинистых грунтах пластичной консистенции. Не везде качественно сделана отмостка из

бетонной брусчатки. Есть участки с хорошо видимыми провалами и выгибами. Причиной таких дефектов стали невыдержанная толщина песчаной подсыпки, мелкозернистый песок подсыпки вместо среднезернистого, некачественная заделка швов брусчатки, что в свою очередь способствует прорастанию травы и дальнейшему ухудшению состояния отмостки. Ремонт подобных участков предполагает снятие верхнего слоя брусчатки и замену в подстилающем слое песка на среднезернистую фракцию. Работы не сложные, но затратные по времени. Сама по себе отмостка из бетонной брусчатки выглядит весьма эстетично и красиво, но является водопроницаемой, что противоречит требованиям норм.

По мнению автора статьи, у объектов с заглубленными подземными конструкциями необходимо делать отмостку шириной более 100см для перекрытия полностью пазух фундаментов во избежания излишнего увлажнения грунта обратной засыпки пазух. Так же не рекомендуется делать отмостку из брусчатки по причине ее водопроницаемости и большей трудоемкости по сравнению с асфальтовой и бетонной отмостками. Трещины между отмосткой и наружной стеной рекомендуется заливать асфальтом или мятой глиной.
