***ТЕХНИЧЕСКАЯ ЭКСПЕРТИЗА:
ОБСЛЕДОВАНИЕ КОНСТРУКЦИЙ ПОСЛЕ ПОЖАРА***

Предлагается алгоритм составления заключения технической экспертизы строительных конструкций после пожара. Даются рекомендации по выявлению дефектов зданий и сооружений вследствие воздействия огня и его тушения. Рассматриваются мероприятия по дальнейшей безопасной эксплуатации зданий и сооружений. Приводится метод проведения технической экспертизы после пожара на примере обследования здания спортивного комплекса в одном из районов Пензенской области.

Приведем алгоритм проведения технической экспертизы [2,3] строительного сооружения после возгорания на примере обследования здания спортивного комплекса в одном из районов Пензенской области.

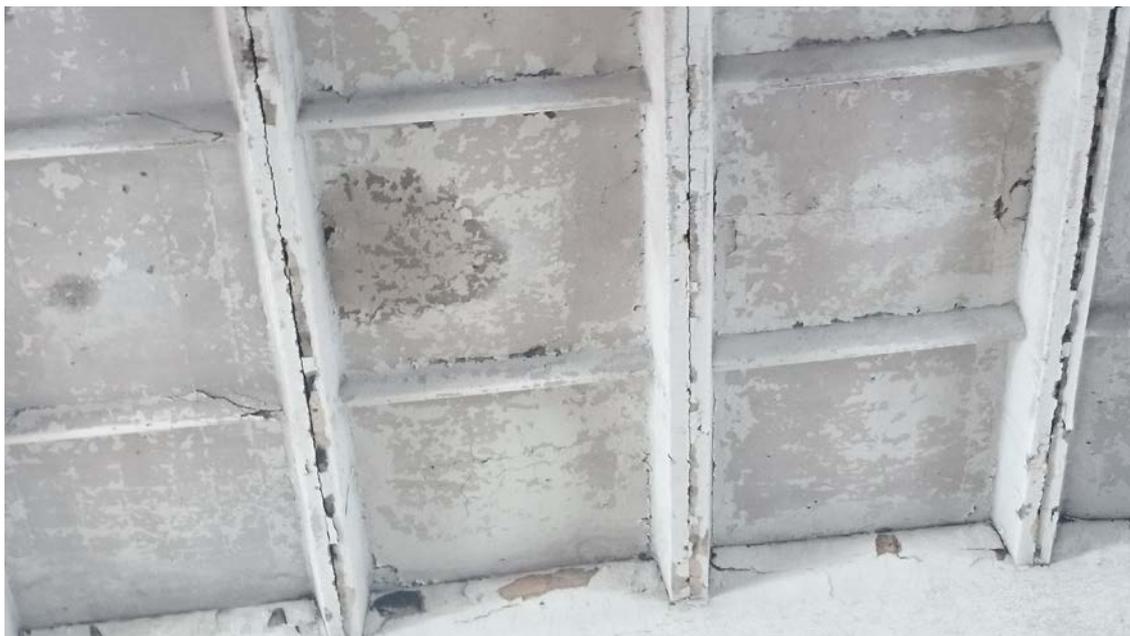
Рис.1 Выпадение швов плит покрытия

Основную причину выпадения швов плит покрытия установить невозможно. Существует две основные версии: воздействие огня и последующее тушение привело к выпадению швов (плиты, показанные на рис.1 находились в эпицентре возгорания); выпадение швов явилось следствием отсутствия ремонтов при эксплуатации и консервации здания.

- для дальнейшей эксплуатации здания спорткомплекса рекомендуется **произвести его капитальный ремонт.**

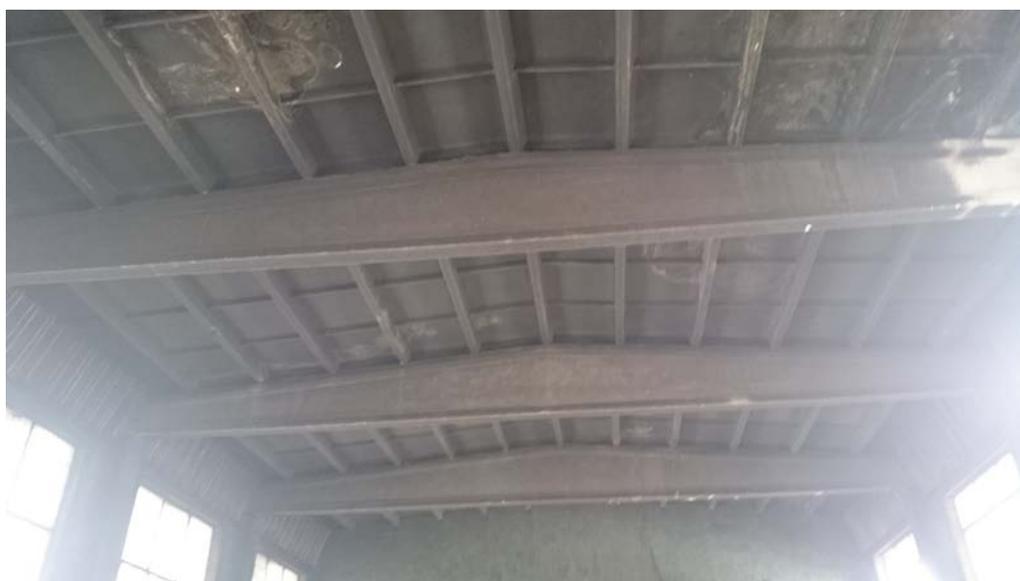
Рис.2 Копоть в помещении спортивного зала

Копоть помещения спортзала (рис.2) образовалась вследствие возгорания и задымления здания, однако прямого негативного воздействия на строительные конструкции не несёт.

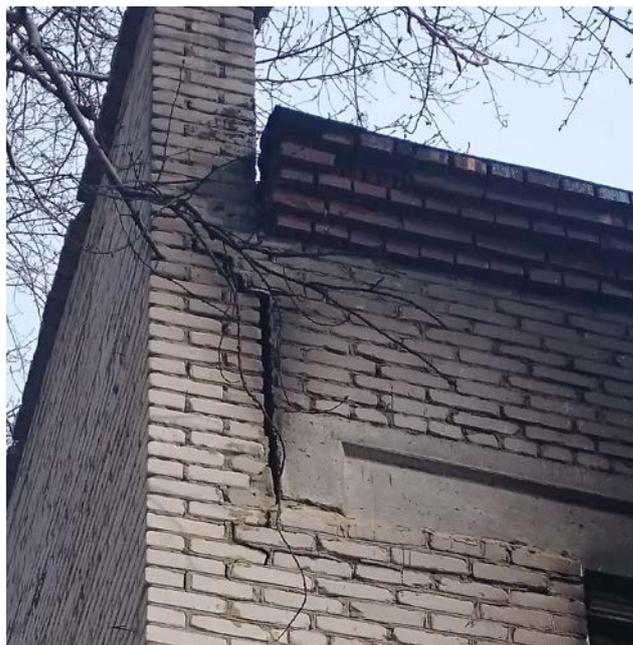
Рис.3 Трещина в кирпичной стене здания

По характеру повреждения можно сделать вывод, что трещины (рис.3, 4), вероятно, уже имелись до пожара, однако возгорание и последующее его тушение увеличило ширину их (трещин) раскрытия. Основной причиной появления данных трещин (с большой вероятностью) является неравномерная осадка основания. Данный факт подтверждается тем, что трещины имеются лишь с одной стороны торцевой стены здания.

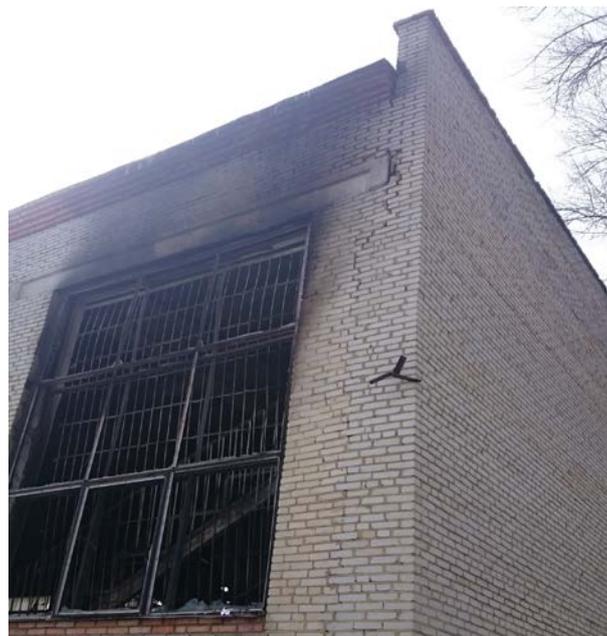
Рис.4 Трещина в кирпичной стене здания и уничтоженные вследствие пожара окна

Разрушения части окон (рис.4) вызвано последствием пожара. Общая площадь разрушенных оконных проёмов составляет более 50 м².

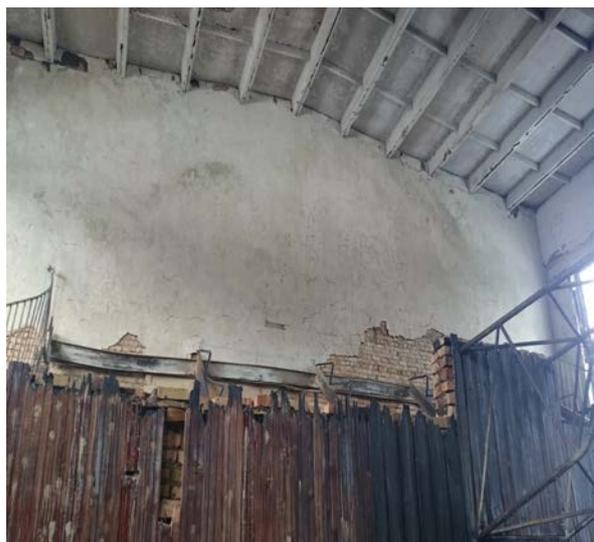
Рис.5. Повреждения части перегородки и штукатурного слоя внутри спорткомплекса

Повреждения части перегородки и штукатурного слоя внутри спорткомплекса (рис.5,6) явились следствием возгорания.

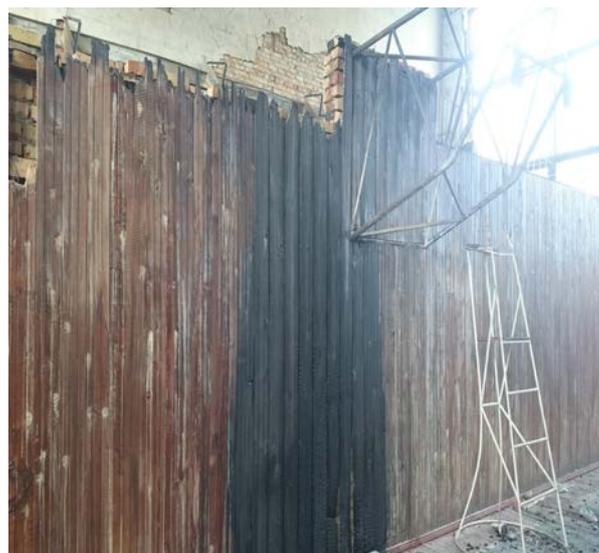
Рис.6. Повреждения части перегородки внутри спорткомплекса
