***ТЕХНИЧЕСКОЕ ОБСЛЕДОВАНИЕ ФАКТИЧЕСКОГО СОСТОЯНИЯ  
БЛАГОУСТРОЙСТВА ТЕРРИТОРИИ БОЛЬНИЦЫ***

***TECHNICAL INSPECTION OF THE ACTUAL CONDITION  
IMPROVEMENT OF THE HOSPITAL'S TERRITORY***

Объектом технического обследования фактического состояния благоустройства послужила территория областной туберкулезной больницы, расположенная в г. Пенза.

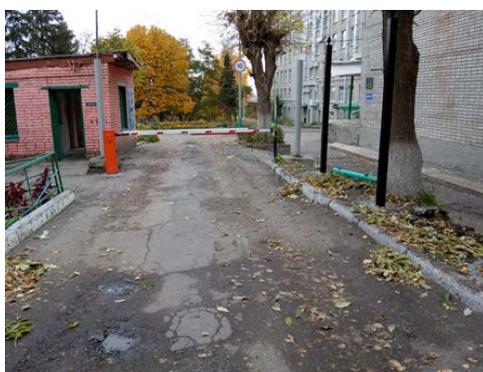
Рис. 1.

В результате обследования придомовой территории были выявлены следующие факторы, оказывающие отрицательное влияние на благоустройство придомовой территории. На поверхности дорожного полотна выявлены: явно выраженные поперечные и продольные трещины, выбоины. (рис.1.) Местами полное отсутствие асфальтового покрытия. (рис.4, 6.) Разрушение бордюрного бетонного камня или его отсутствие. (рис.3, 5.) Отсутствие отвода поверхностных вод с территории больницы.

2. Рекомендуется проведение ремонта (восстановление) асфальтового дорожного покрытия территории ГБУЗ «Пензенской областной туберкулезной больницы» выравнивающим слоем из горячей плотной мелкозернистой асфальтобетонной смеси марки II типа В на битуме БНД 60/90 (ГОСТ 9128-2013)[6],  $H_{\text{ср. слоя}} = 0,05$  м с устройством выравнивающего слоя и засыпкой ям щебнем (32% площади) фракционной марки М600 (ГОСТ 8267-93), так же необходимо восстановить дорожное покрытие на подъездной дороге от ул. Ново-Тамбовской до территории ГБУЗ «ПОТБ».
